ТЕХНИЧЕСКИЙ БЮЛЛЕТЕНЬ
LTV00827
21 августа 2015

РАЗДЕЛ: 501-00

Тикающий звук в области стойки В

Discovery Sport (LC)

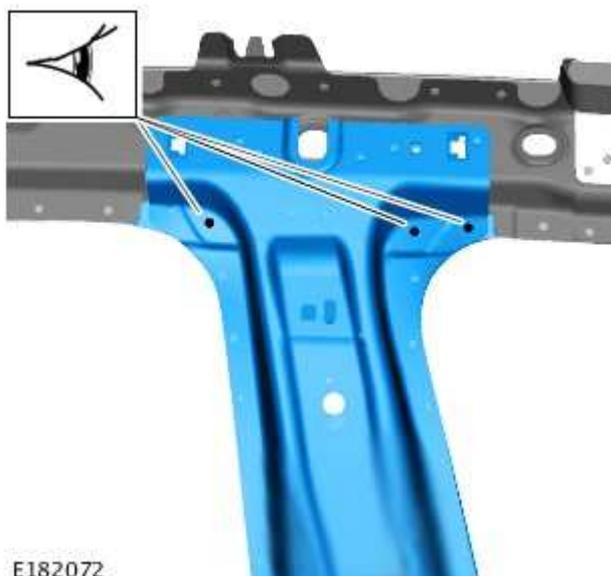
3. Наметьте 3 отверстия для точечной сварки, которые необходимо просверлить.

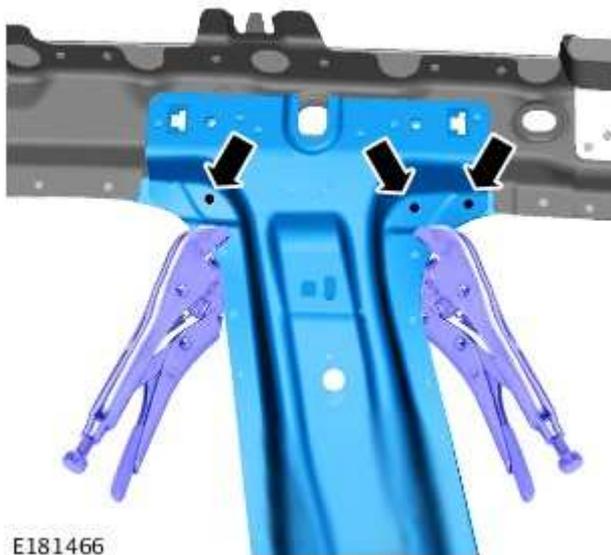
Отверстия для выполнения точечной сварки, которые необходимо просверлить, должны быть видны при установке соответствующих фиксаторов для стойки В.

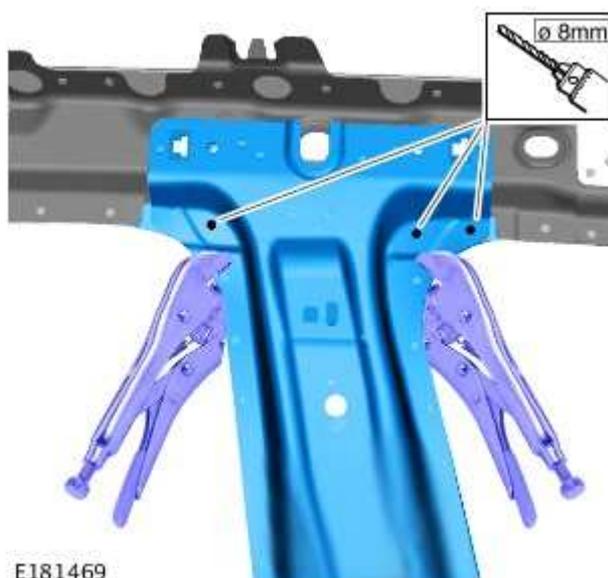
Высверлите 3 точечных сварных шва глубиной 2,5 мм.

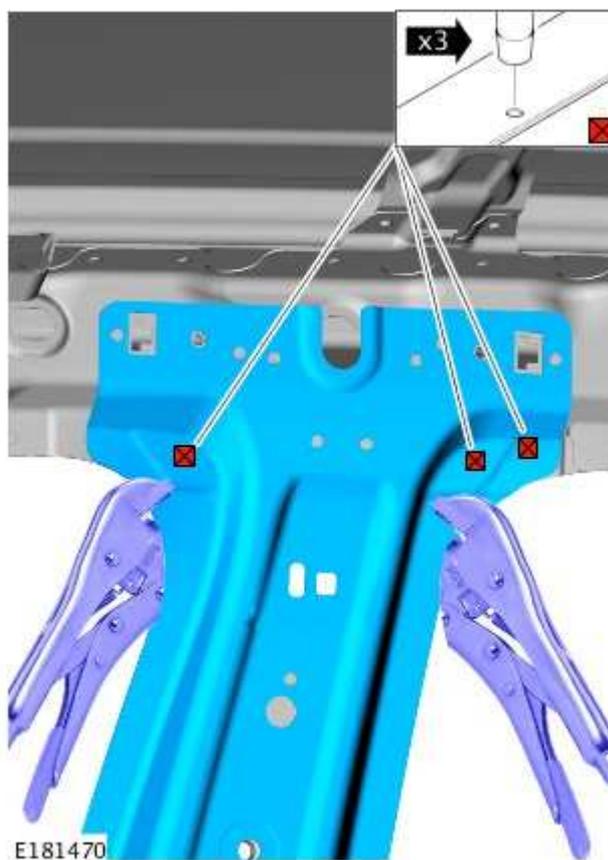
Прихватите 3 просверленных отверстия сваркой с использованием защитного инертного газа (MIG).

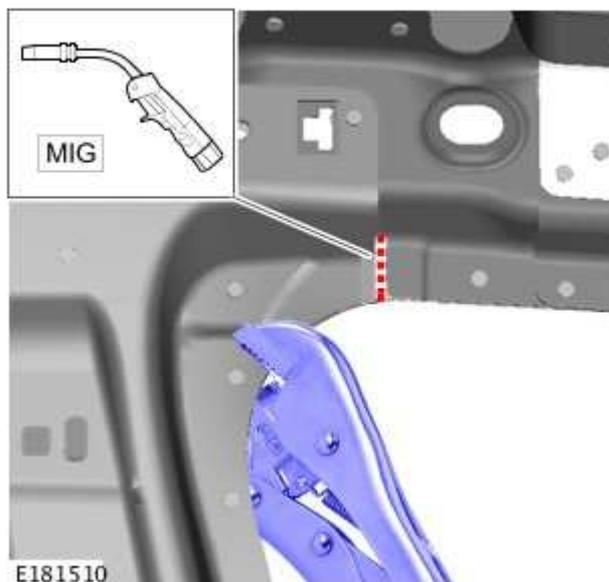
Приварите стыковым сварным швом MIG стойку В в указанной области.

- Убедитесь, что участок между стойкой В и внутренней стойкой В полностью покрыт сварным швом MIG в указанной области.

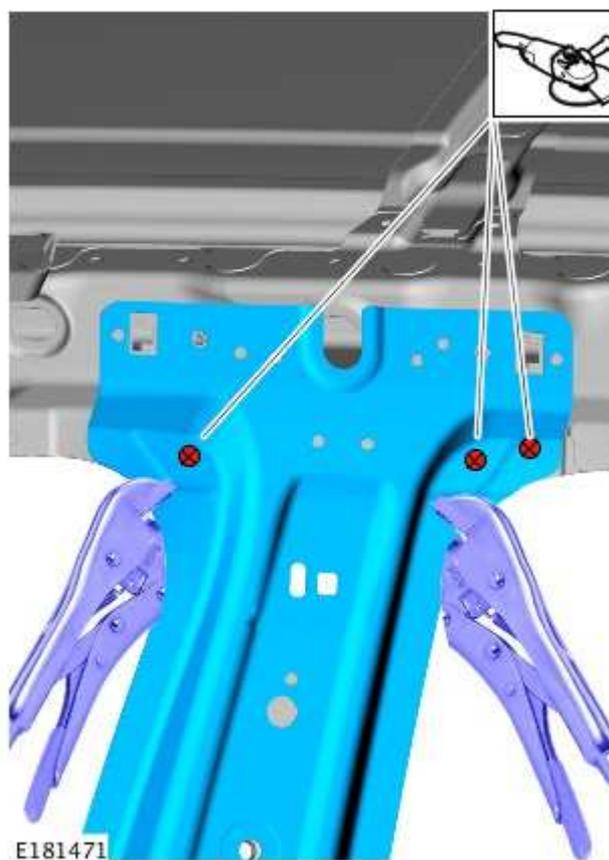
Удалите излишки материала в области, где выполнялась сварка MIG.

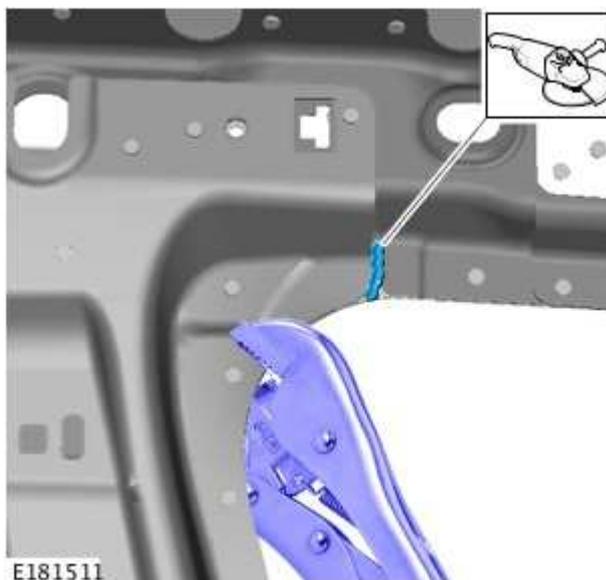
Удалите излишки материала в области, где выполнялась сварка MIG.

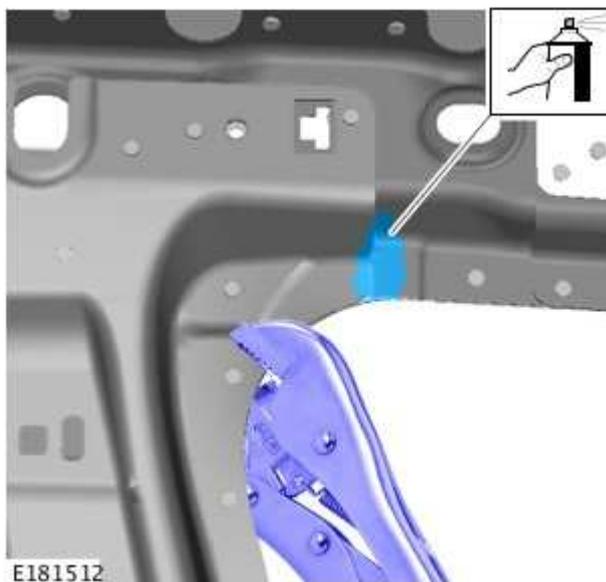
Покройте задействованную область подходящей защитой от коррозии.

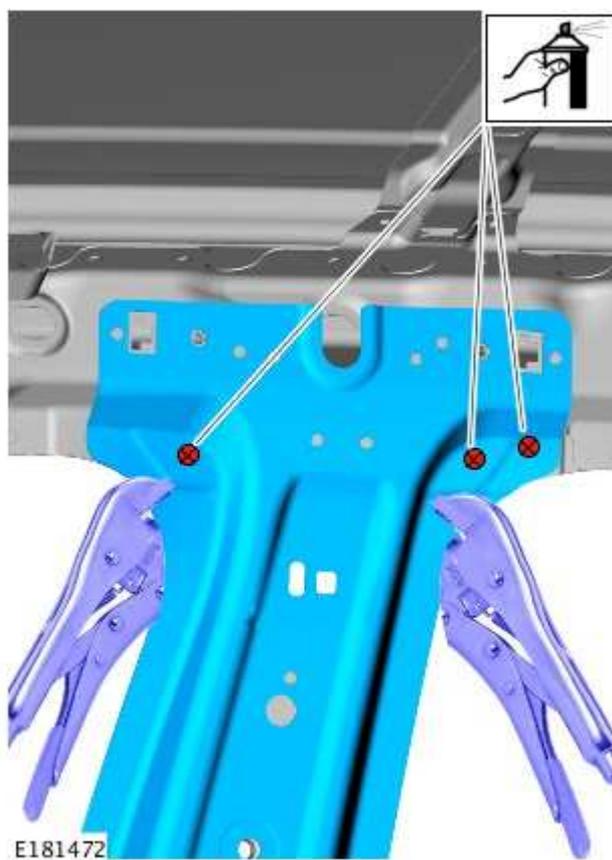
Покройте задействованную область подходящей защитой от коррозии.
